ΕΚΘΕΣΗ - ΒΕΛΤΙΩΣΕΙΣ ΛΙΜΕΝΩΝ 2024 (ΜΕΡΟΣ 2.)

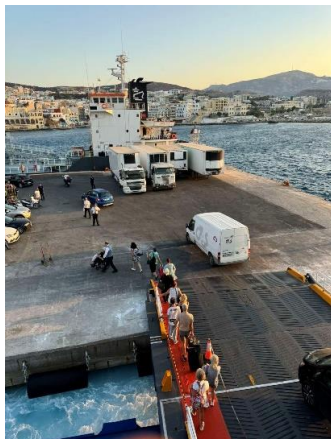
Φωτό 1

Βασικό πρόβλημα η έλλειψη του χερσαίου χώρου του λιμένος και ιδιαίτερα κατά την θερινή περίοδο. Διαπλάτυνση προβλήτα προς βόρεια για ασφαλή πρόσδεση του πλοίου καθώς και του δρόμου προσέλευσης οχημάτων προς το πλοίο προς αποφυγή καθυστερήσεων φορτοεκφόρτωσης. (Φωτό 1,2)

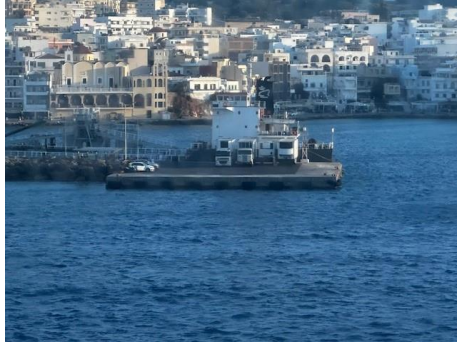
Φωτό 3

Τοποθέτηση προσκρουστήρων. Έχουν τοποθετηθεί μόνο στο Βορειοανατολικό τμήμα της προβλήτας. (Φωτό 3)

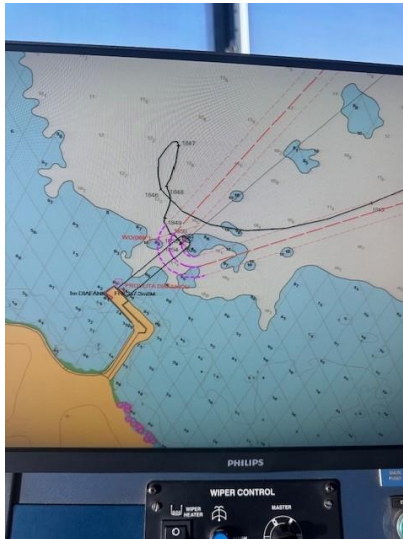
Φωτό 1

Μη προστατευμένο από εξωτερικούς κυματισμούς και αποθαλασσίας με βόρειους, βορειοανατολικούς, ανατολικούς ανέμους με αποτέλεσμα την υψηλή υπερπήδηση (Φωτό 1,2).

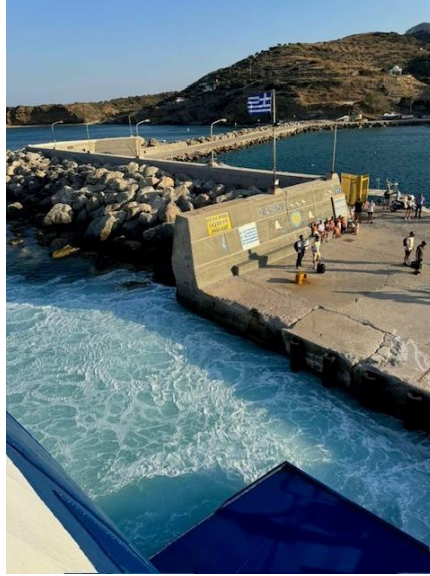
Φωτό 1

Μικρό πλάτος προβλήτα για την ασφαλή πρόσδεση του πλοίου ιδιαίτερα με δυτικούς, βορειοδυτικούς ανέμους. Χρήζει προέκτασης του προβλήτα προς τα Βορειοδυτικά, λόγω πλευρικών ανέμων και κύλισης πλοίου προς τα Νοτιοανατολικά, με μεγάλη επικινδυνότητα πρόσκρουσης σε βράχους και τοιχίο (Φωτό 1).

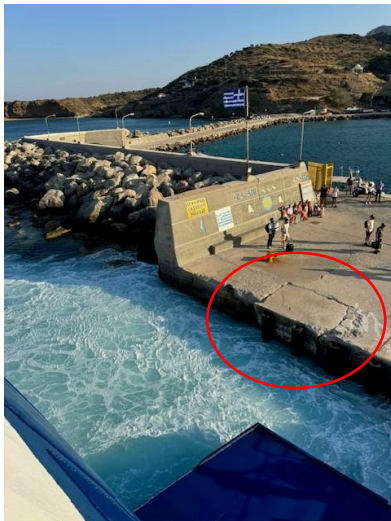
Φωτό 1

Ο προβλήτας έχει υποστεί ζημιά. Αποκατάσταση και συντήρηση προβλήτας
 Αφαίρεση μεταλλικών δοκών προβλήτας λόγω συνεχόμενης κύλισης καταπέλτη
 και πιθανής ζημιάς αυτού . Σε περίπτωση ισχυρών ανέμων και υψηλού
 κυματισμού το πλοίο συγκρατείται μόνο στους κάβους με πιθανή θραύση τους
 και τραυματισμό επιβατών, πληρώματος και παρευρισκόμενων στο λιμένα (δε
 συμβάλλει το βάρος του καταπέλτη στη σταθερότητα της πρύμης). (Φωτό 1,2,3)

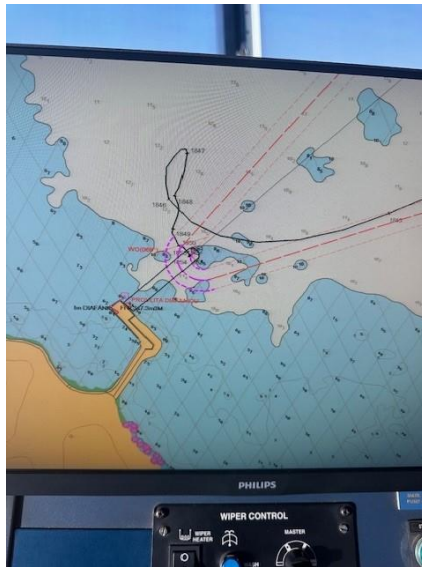
Φωτό 1

Τοποθέτηση σημαντήρων των αβαθών που βρίσκονται (Α) του προβλήτα.(Φωτό 1,2)

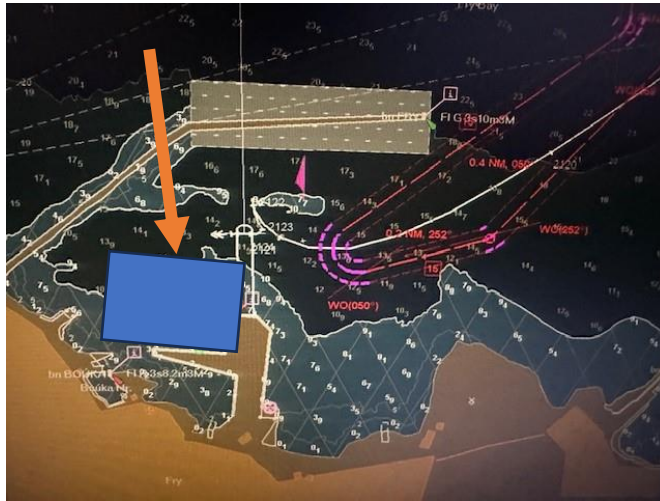
Φωτό 1

Ανεπαρκής επιφάνεια λιμενολεκάνης για ελιγμούς και ασφαλή ανακοπή πορείας του πλοίου έως τα κρηπιδώματα. Υπάρχουν αβαθή όπου βρίσκονται από τη βόρεια γωνία του προβλήτα έως την παλαιά προβλήτα (Φωτό 1).

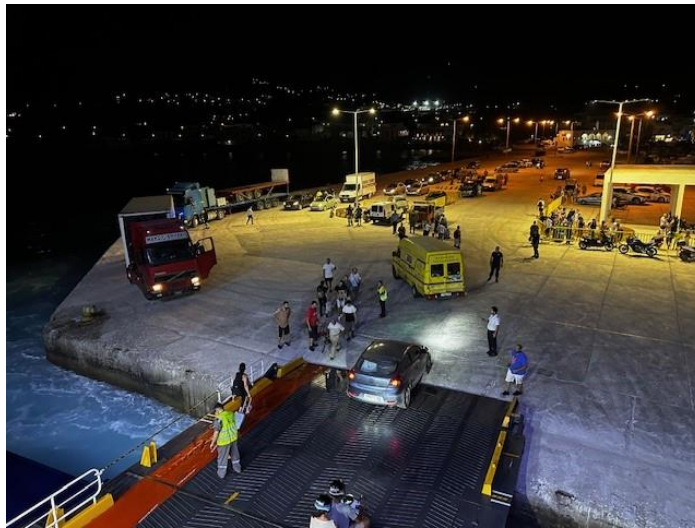
Φωτό 1

Έχει παρατηρηθεί καθίζηση στο ανατολικό τμήμα του προβλήτα(Φωτό 1)

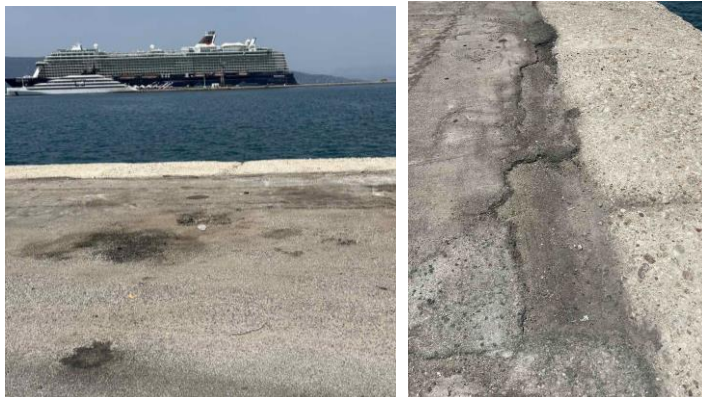
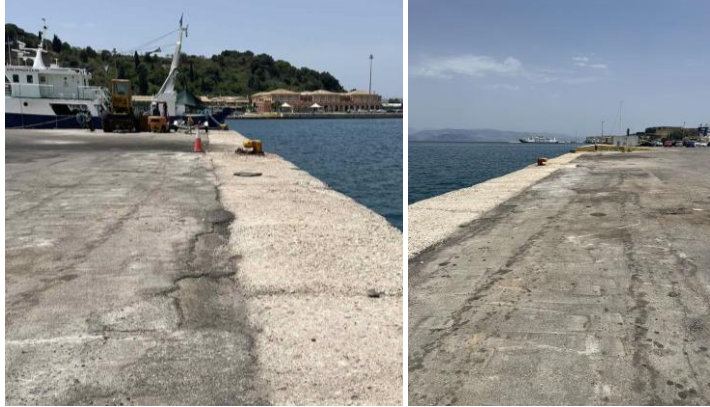
(Φωτό 1,2,3,4)

Στο νέο Λιμάνι στον προβλήτα Νο 6 χρήζει ασφαλτόστρωση και υπάρχει αδυναμία φορτοεκφόρτωσης (Φωτο 1,2,3,4).

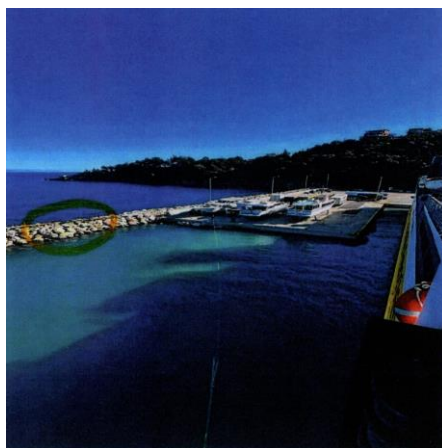
Φωτό 1

Δημιουργία νέας και ασφαλέστερης πρόσβασης από τους καβοδέτες στο σημείο που ευρίσκονται οι γάντζοι πρόσδεσης των πρωραίων σχοινιών πρόσδεσης των πλοίων επί του κυματοθραύστη, όπου επί του παρόντος δεν δύναται να χρησιμοποιηθούν, για τον λόγο ότι δεν παρέχεται καμία ασφάλεια σε όποιον θελήσει να προσεγγίσει το σημείο εκείνο (φωτο 1,2)

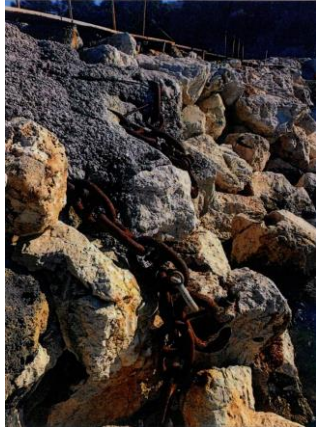
Φωτό 3

Συντήρηση των δεσμών πρόσδεσης των πλοίων (φωτό 3)

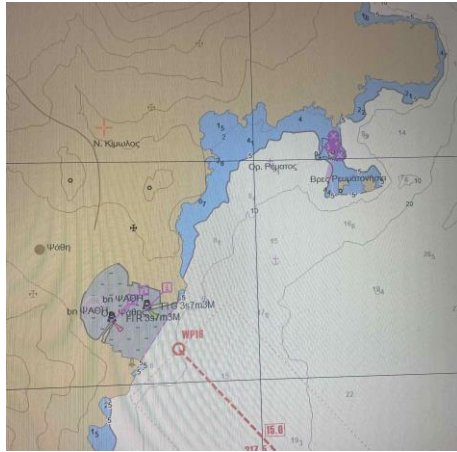
Φωτό 1

Απαραίτητη η φωτοσήμανση βραχονησίδων ΡΕΥΜΑΤΟΝΗΣΙΑ (Φωτό 1,2).

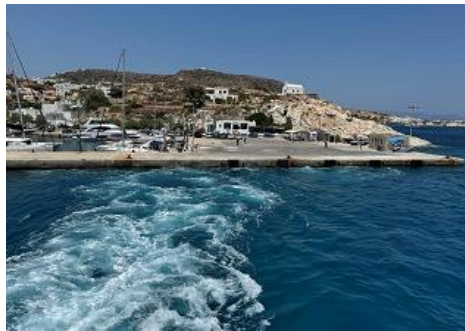
Φωτό 3

Επέκταση προβλήτας από Δ προς Α (Φωτό 3).

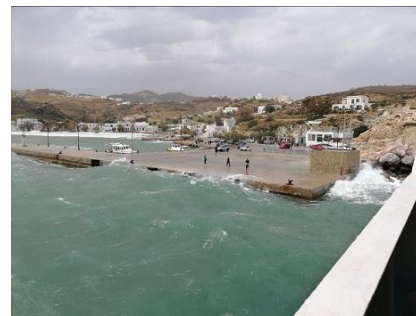
Φωτό 4

Κατασκευή λιμενοβραχίονα για προστασία από N-NA ανέμους (Φωτό 4,5,6).

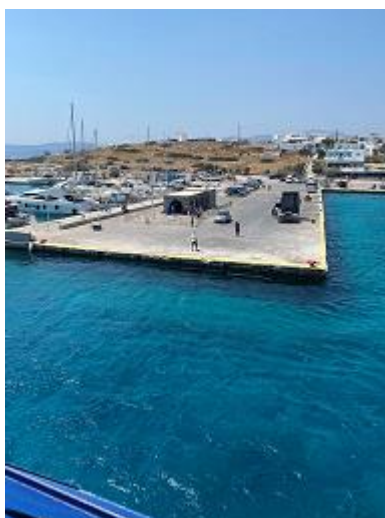
Φωτό 1

Λόγω χαμηλού ύψους του προβλήτα είναι αδύνατη η χρήση των καταπελτών των επιβατών (τερματίζουν οι μπουκάλες και οι καταπέλτες επιβατών είναι στον αέρα) και όλη η αποεπιβίβαση γίνεται από τον καταπέλτη οχημάτων με αποτέλεσμα καθυστέρησης κατά τους θερινούς μήνες (Φωτό 1).

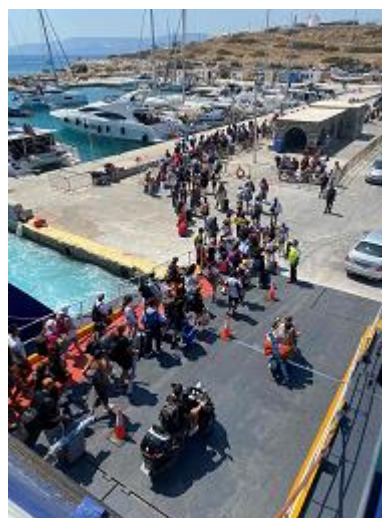
Φωτό 2

Τοποθέτηση προσκρουστήρων (Φωτό 2).

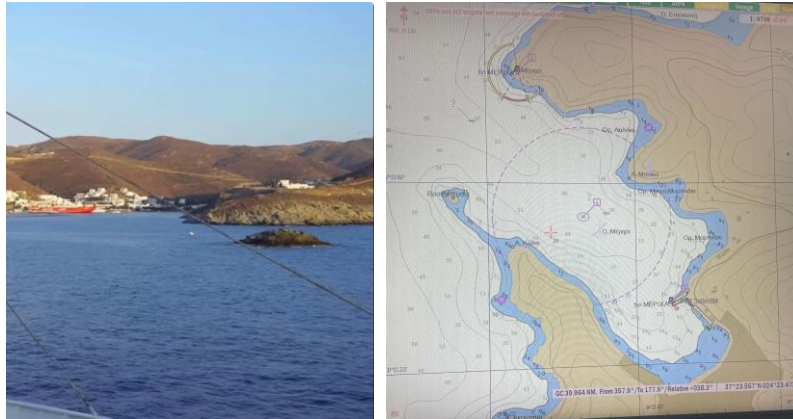
Φωτό 1 Μέριχας

Φωτοσήμανση βραχονησίδας ΜΕΡΙΧΑΣ (Φωτό 1).

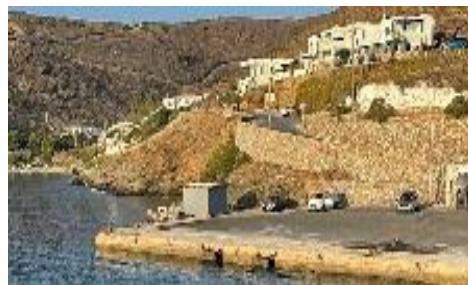
Φωτό 2

Επισκευή προσκρουστήρων (Φωτό 2,3)

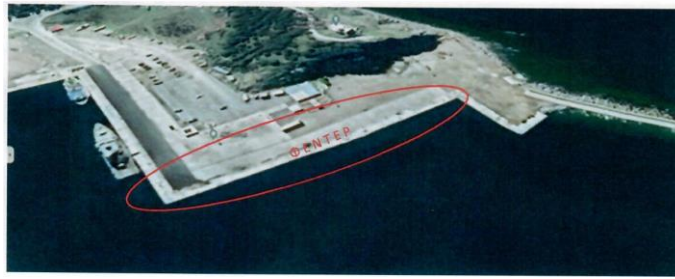
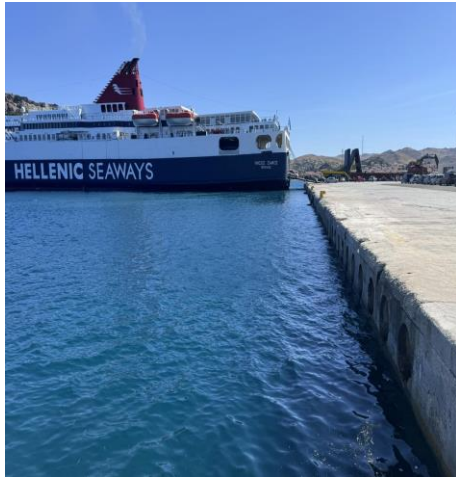
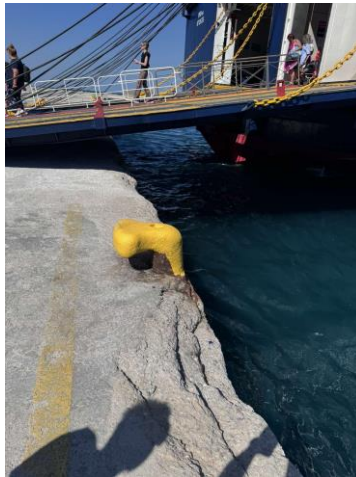
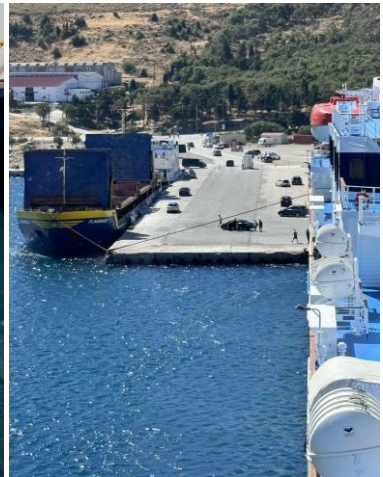
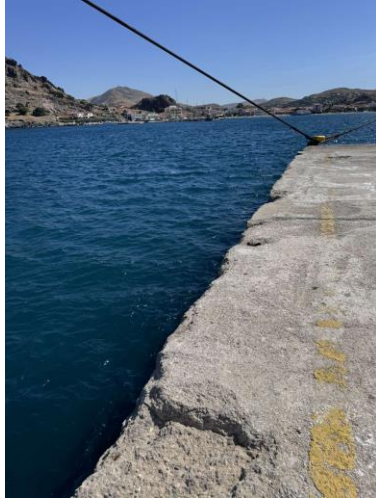
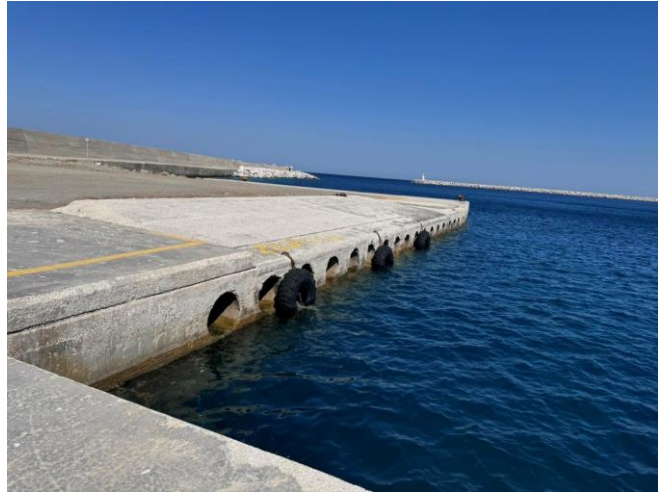
Τοποθέτηση προσκρουστήρων σε όλο το λιμένα και κατασκευή ράμπας στη θέση Άγιος Νικόλαος, μεταξύ δεύτερης και τρίτης μπίντας, για την ασφαλή εκφόρτωση των οχημάτων (φωτο 1,2,3,4,5,6)

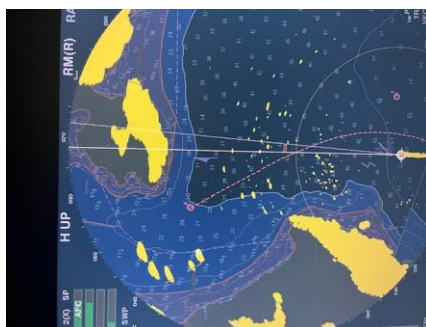
Φωτό 1

Δεν υπάρχει περιοχή αγκυροβολιάς σύμφωνα με τους χάρτες, ούτε κάποια τοπική οριοθέτηση αγκυροβολίου (φωτο 1,2)

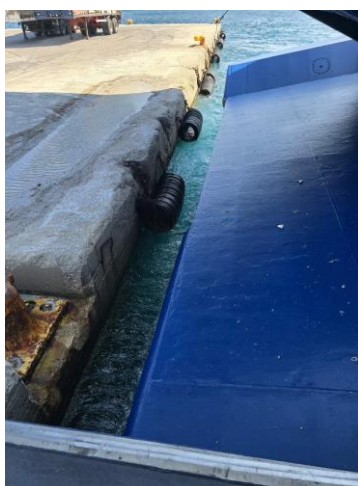
Φωτό 1

(Λακκί). Επιδιόρθωση επιφάνειας πέδησης σε όλο το μήκος της προβλήτας. Ο προβλήτας στο κέντρο έχει υποστεί καθίζηση με αποτέλεσμα το δέσιμο του πλοίου να γίνεται στη μέση και στη γωνιακή, το οποίο είναι ανασφαλές. (Φωτό 1)

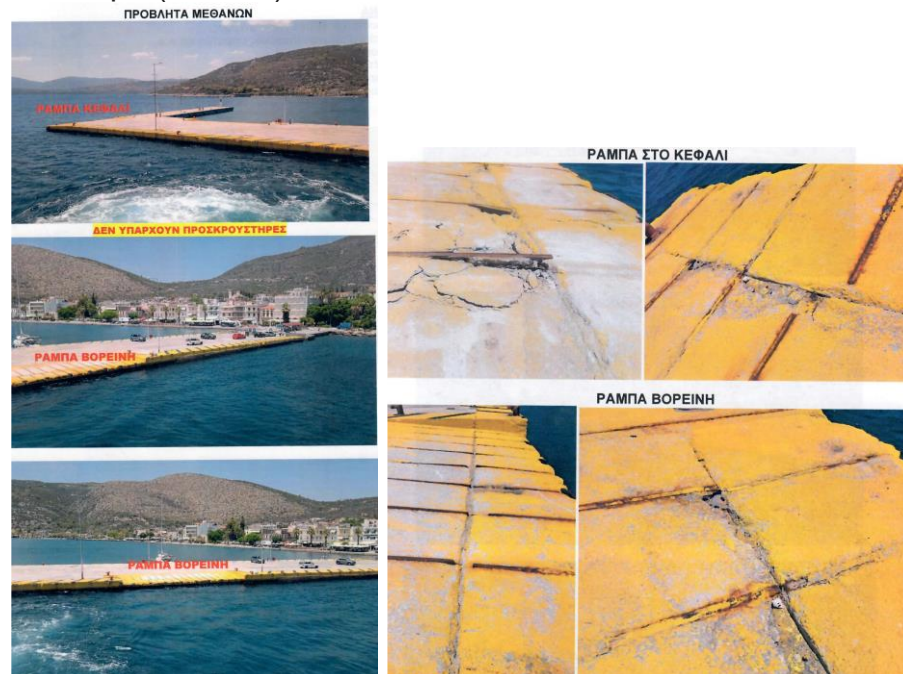
Φωτό 1

Κατασκευή νέας ράμπας στην Βορινή πλευρά στο κεφάλι του προβλήτα (Φωτό 1).

Επισκευή της ράμπας στο κεφάλι της προβλήτας. Προεξέχουν τα σίδερα (Φωτό 2).
