**Έκθεση διερεύνησης βιντεοσκοπικού υλικού διέλευσης
της εμπορικής αμαξοστοιχίας 63503 από τις σήραγγες
Πλαταμώννα και Ραψάνης**

Δρ. Απόστολος Βασιλάκος
Διπλ. Μηχανολόγος Μηχανικός

Σταύρος Μπατζόπουλος
Ηλεκτρολόγος Μηχανικός

Λάρισα, 13/02/2025

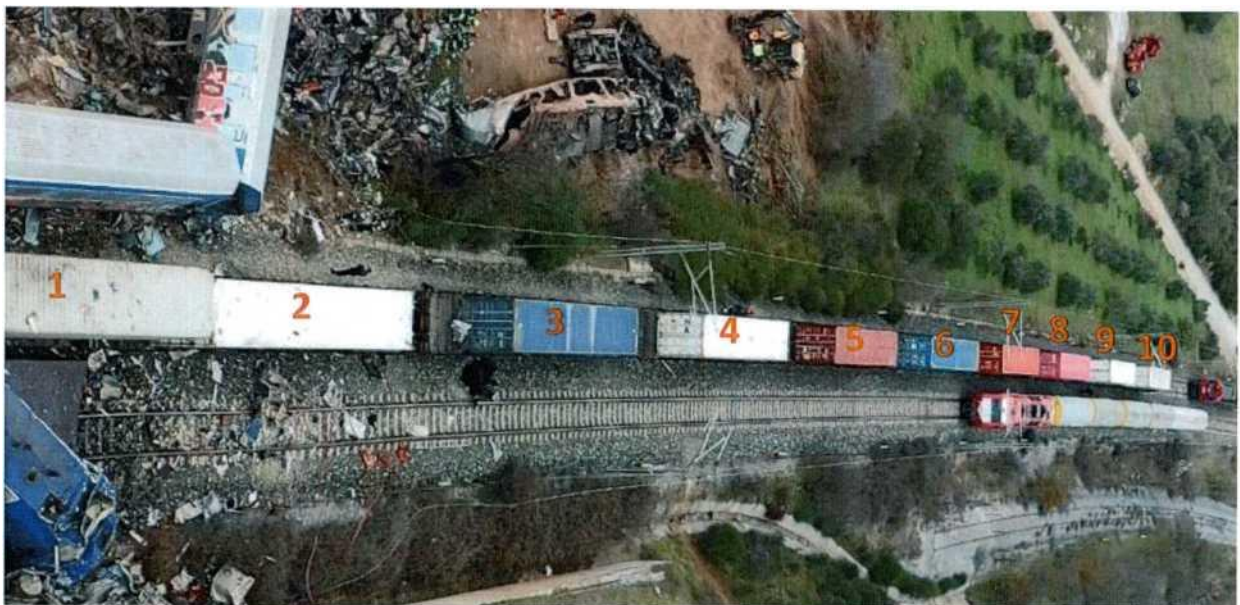
Φωτο 10. Σύνθεση εμπορικού συρμού (10 container)

3. Η σειρά σχηματισμού του συρμού **63503** συμπίπτει τόσο με τις φωτογραφίες από τον τόπο του δυστυχήματος (Φωτο **10 και 11** παραπάνω) και τα έγγραφα της Hellenic Train (**Πίνακας 1**), όσο και με την ανάλυση των παραπάνω βίντεο.

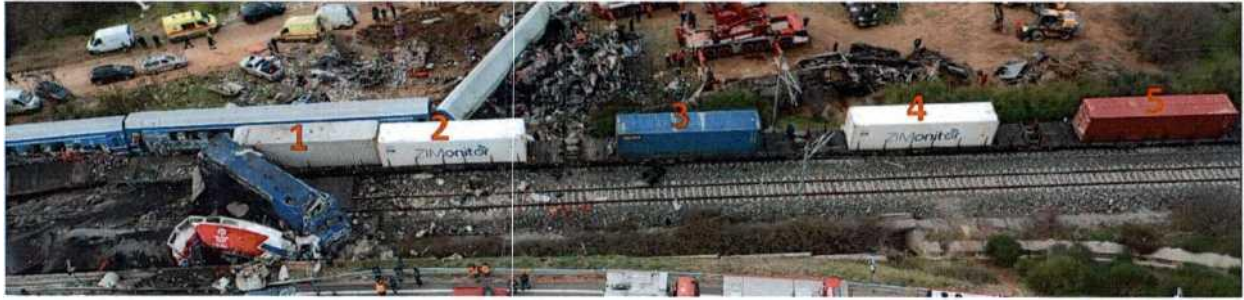
Φωτο 11. Τα 5 πρώτα container του εμπορικού συρμού

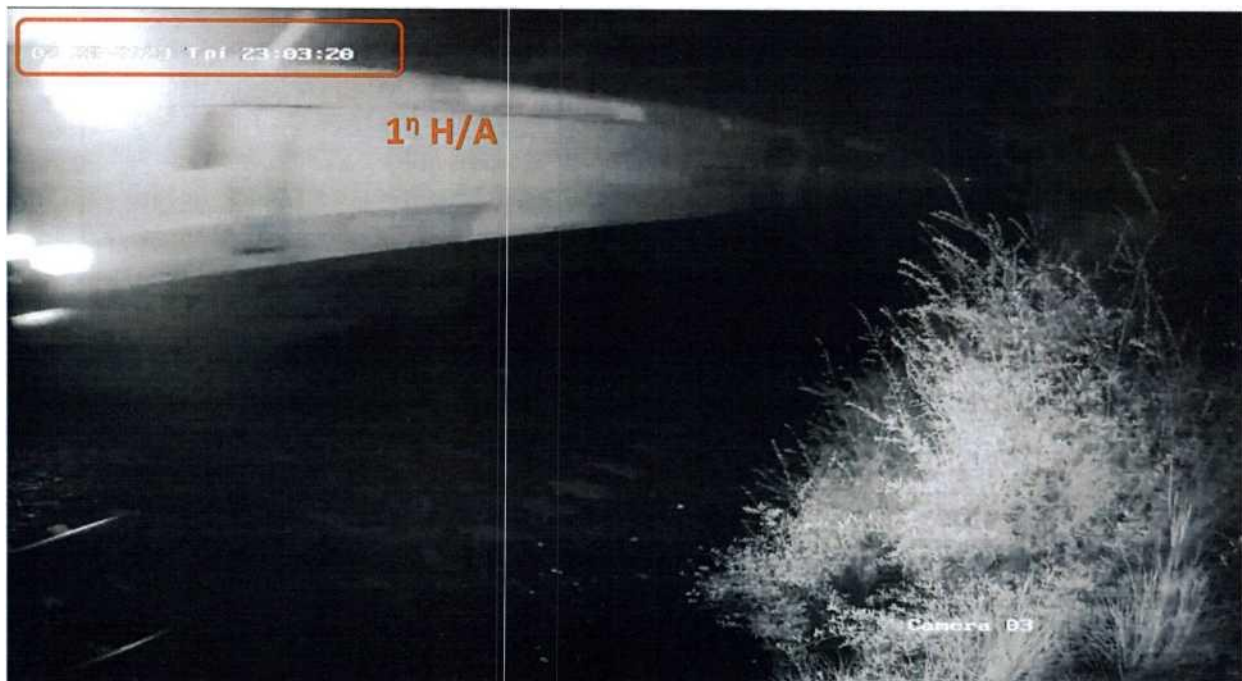
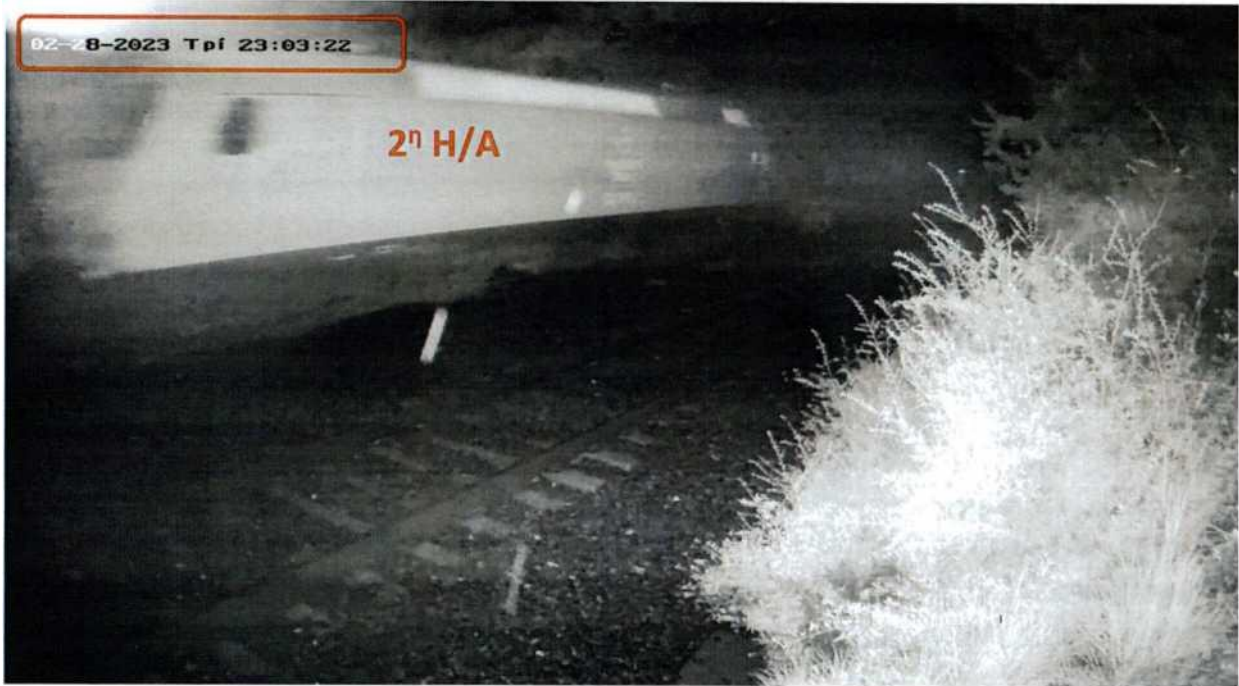
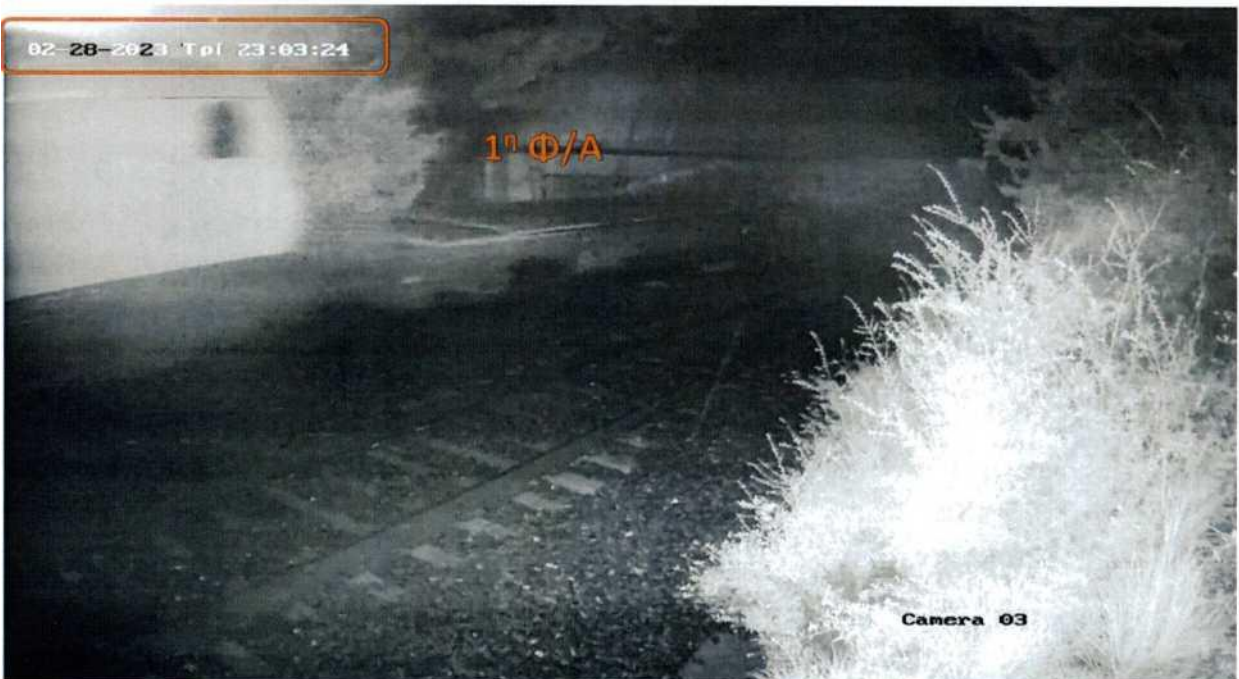
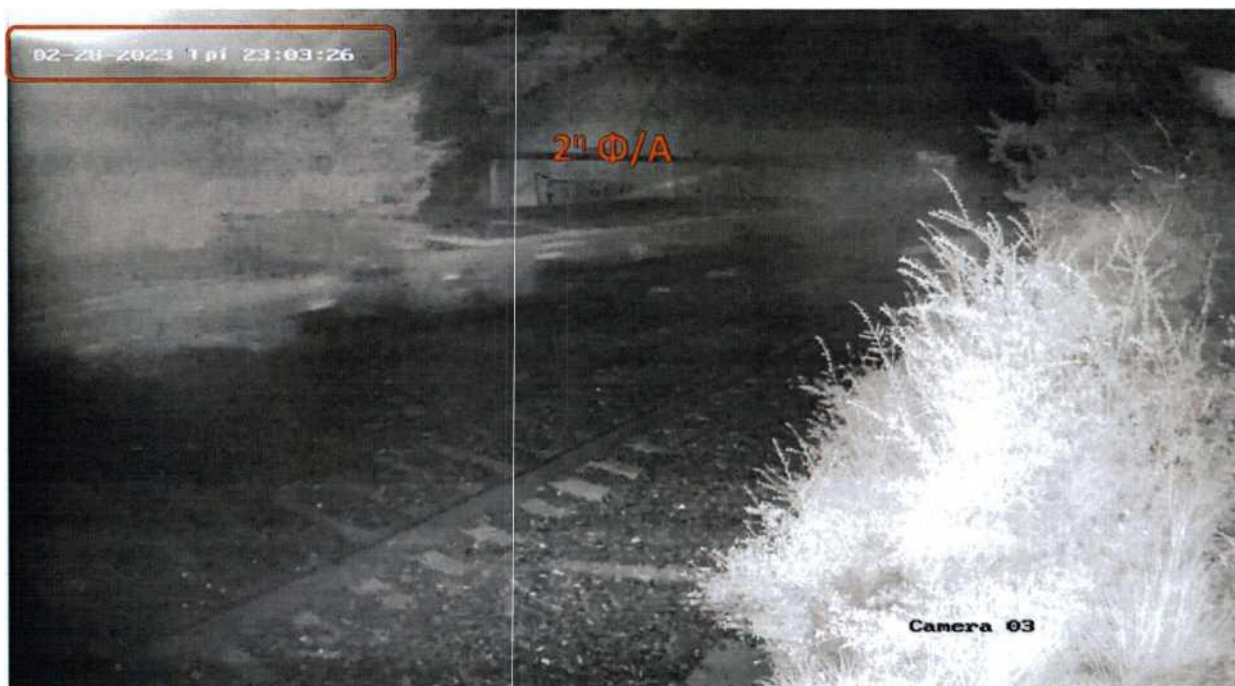
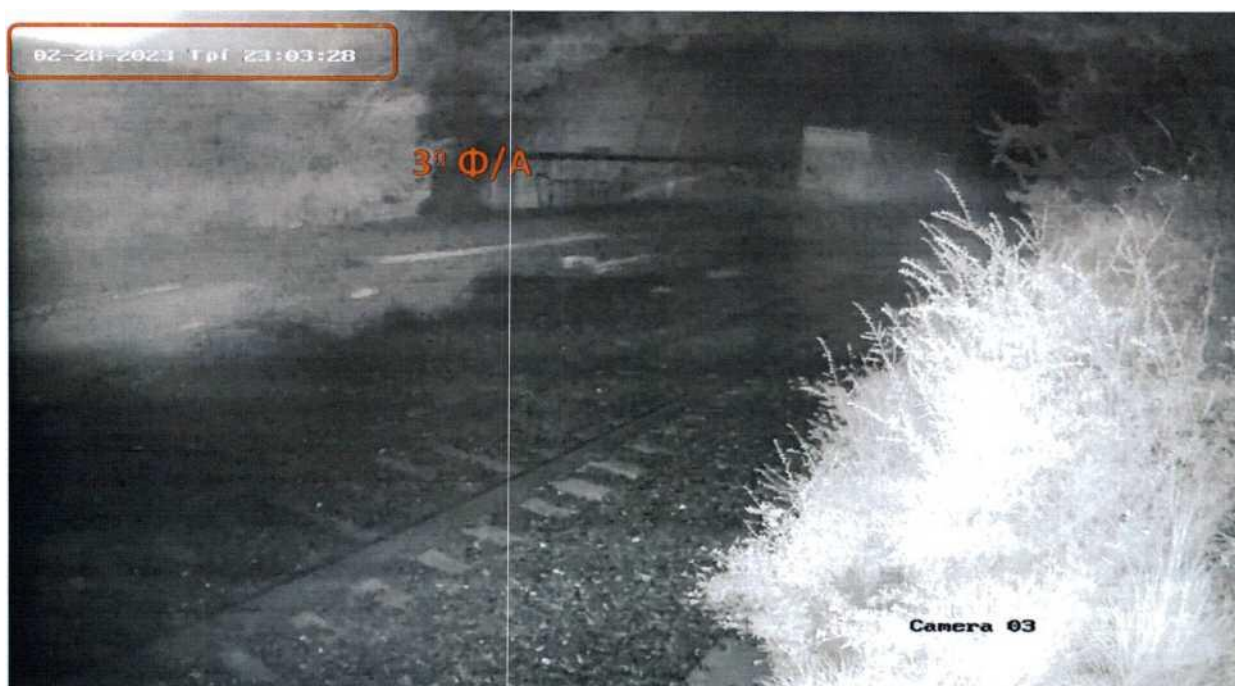
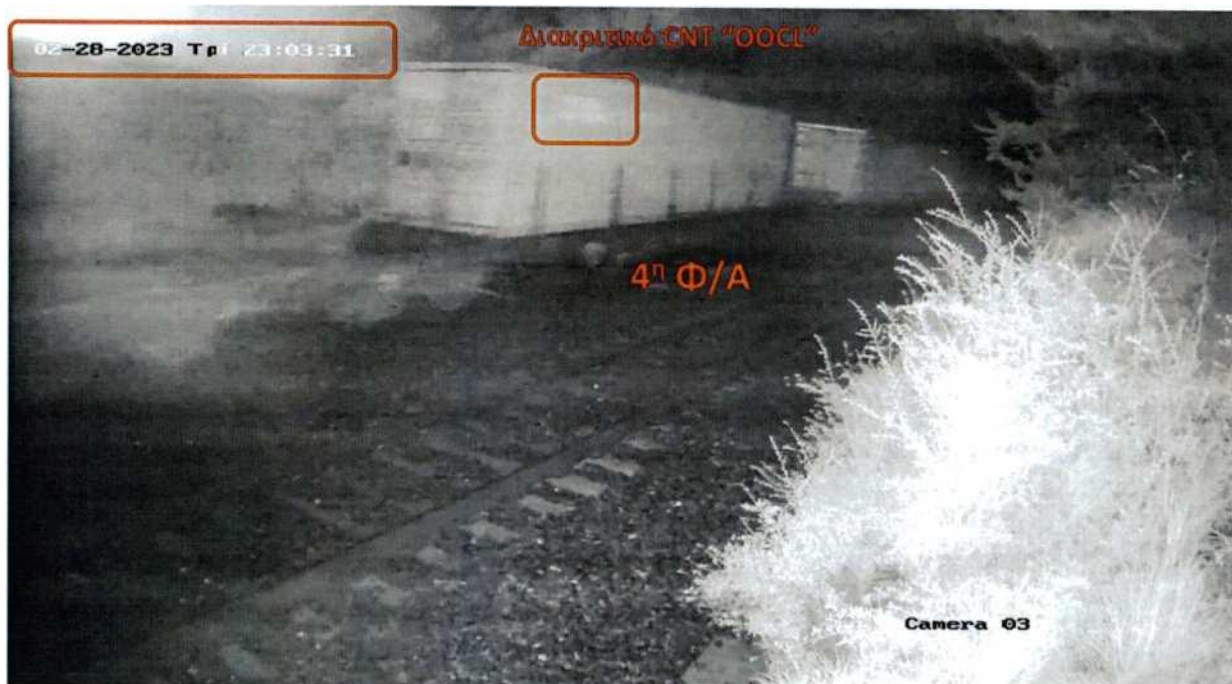
Από την **προβολή του 1^{ου} βίντεο** (έξοδος σήραγγας Πλαταμώνα) κατ' αρχήν προέκυψε ότι η κάμερα βρίσκεται εκτός της σήραγγας στην νότια πλευρά (έξοδος προς Λάρισα) και παρουσιάζει τον συρμό να διέρχεται κινούμενος στην γραμμή καθόδου με κατεύθυνση προς Λάρισα. Η κάμερα καταγραφής είναι συνδεδεμένη στο κανάλι 3 (Camera 3) του καταγραφικού και η ημερομηνία και η ώρα είναι αντίστοιχα **28-2-2023 και 23.03**. Από την **ανάλυση του 1^{ου} βίντεο** προέκυψαν οι κάτωθι εικόνες:

1. Ο εμπορικός συρμός καί στα 2 βίντεο αποτελείται από **2 Η/Α, 3 Φ/Α** με λαμαρίνες και 10 Φ/Α με container, όπως ακριβώς και ο συρμός της **63503** εμπορικής αμαξοστοιχίας

2. Τα διακριτικά των container και η σειρά με την οποία είναι αυτά σχηματισμένα συμπίπτουν τόσο στα 2 βίντεο που αναλύθηκαν παραπάνω, όσο και με αυτά του συρμού **63503** της εμπορικής αμαξοστοιχίας που διαπιστώθηκαν από την αστυνομία κατά το άνοιγμά τους στον εμπορικό σταθμό Θεσσαλονίκης (βλέπε Φωτο 1-9 παραπάνω).

4. Οι τρεις πρώτες φορτάμαξες που είναι έμφορτες με λαμαρίνες, έχουν τα πλαϊνά παραπέτα (κάθετοι δοκοί) κατεβασμένα, λόγω του μεγαλύτερου πλάτους των λαμαρινών από αυτό των φορταμαξών και έχουν μόνο τα εμπρόσθια και τα οπίσθια παραπέτα ανασηκωμένα. Αντίθετα, στις υπόλοιπες 10 φορτάμαξες που είναι έμφορτες με container, τα πλαϊνά παραπέτα είναι ανασηκωμένα.

5. Σε καμιά από τις φορτάμαξες τόσο αυτές που είναι έμφορτες με λαμαρίνες όσο και σε αυτές που είναι έμφορτες με container, δεν φαίνεται να είναι τοποθετημένα άλλα δοχεία ή βυτία, πέραν του επίσημου φορτίου που είναι οι λαμαρίνες και τα container.

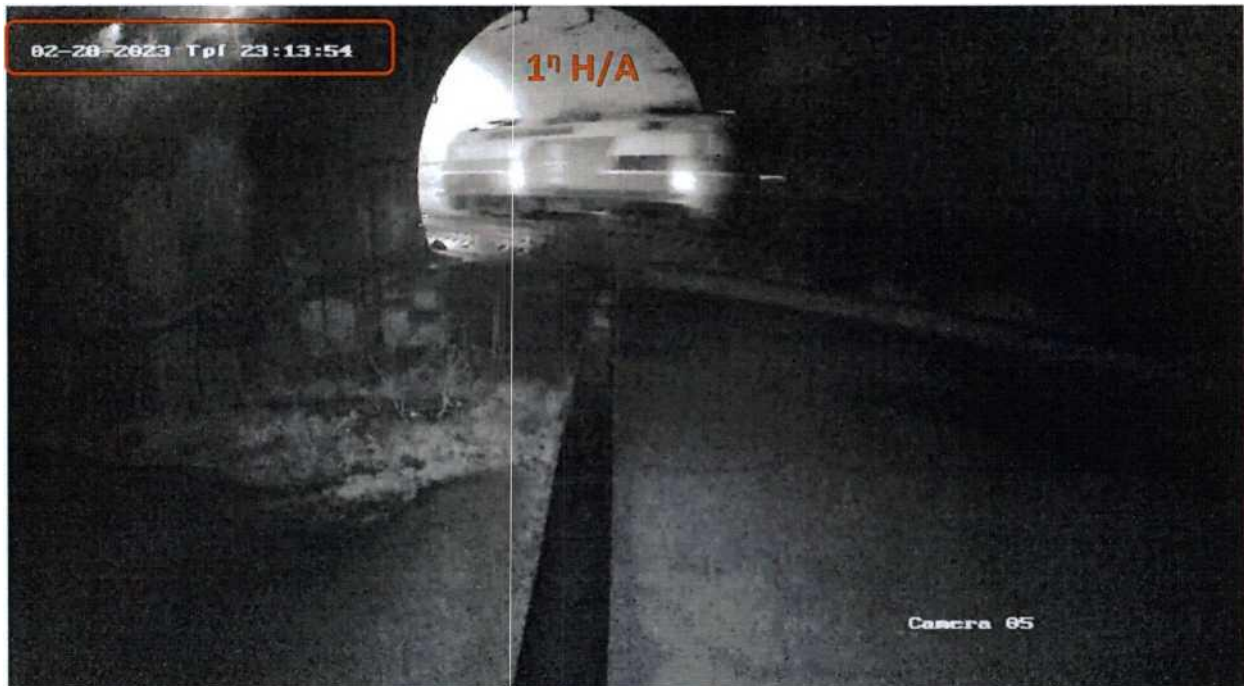
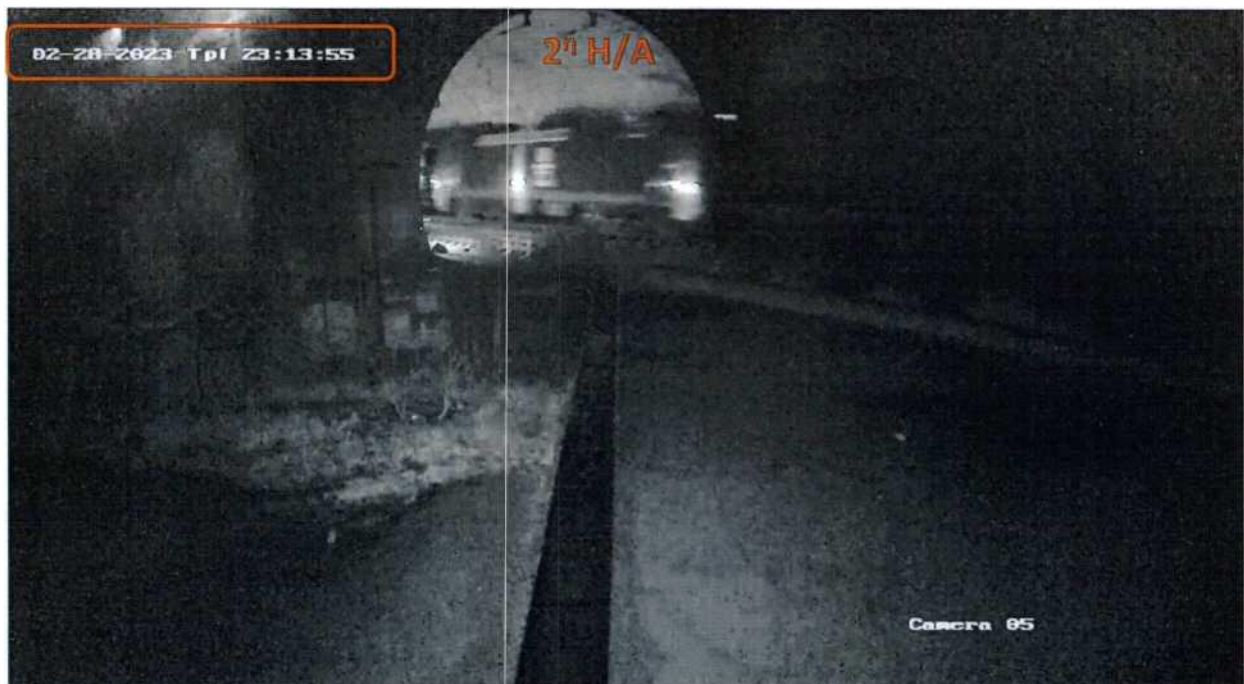
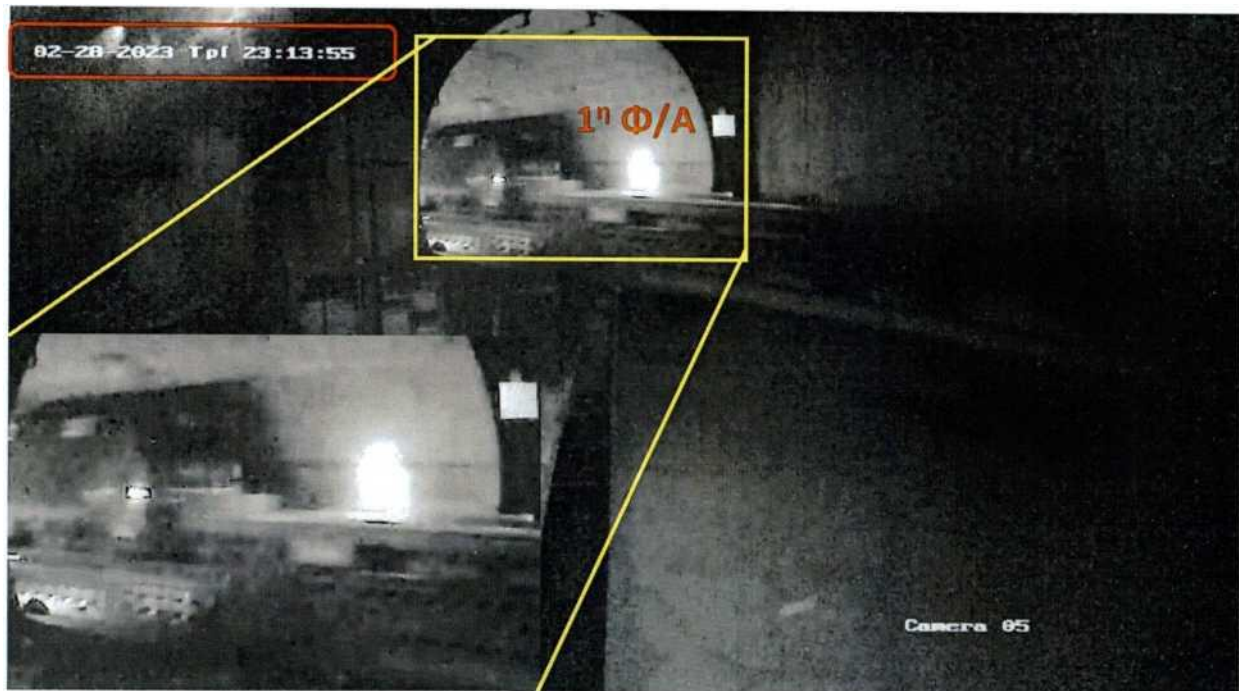
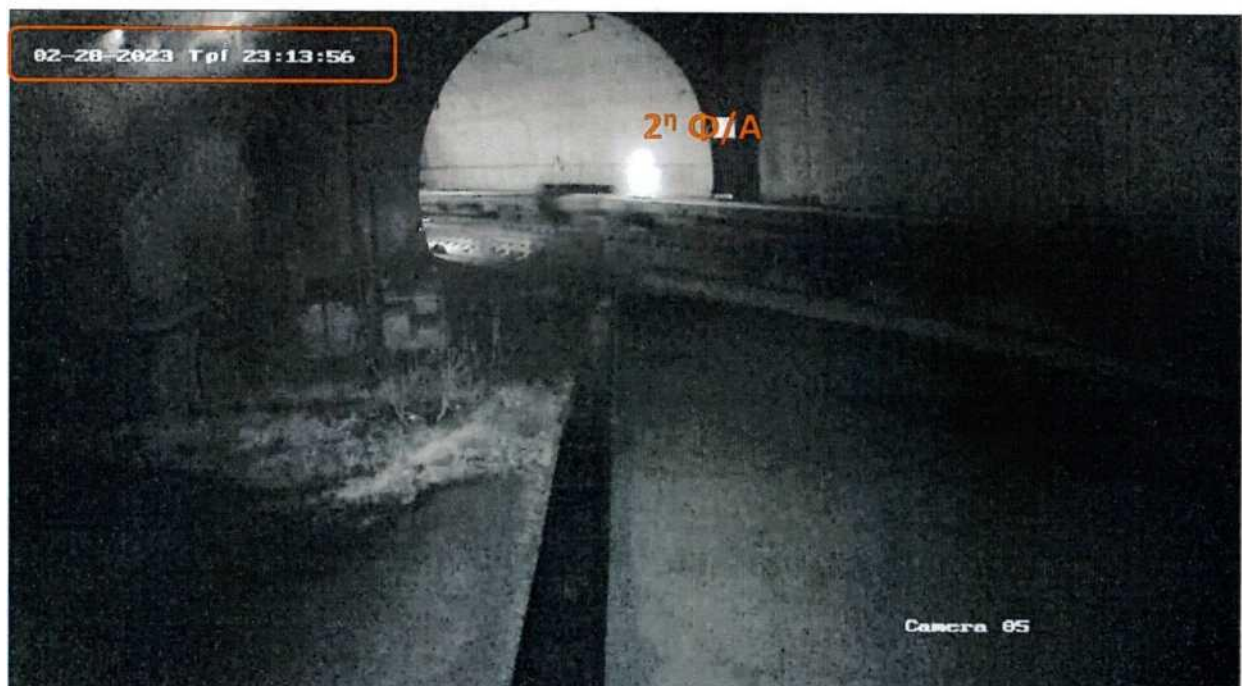
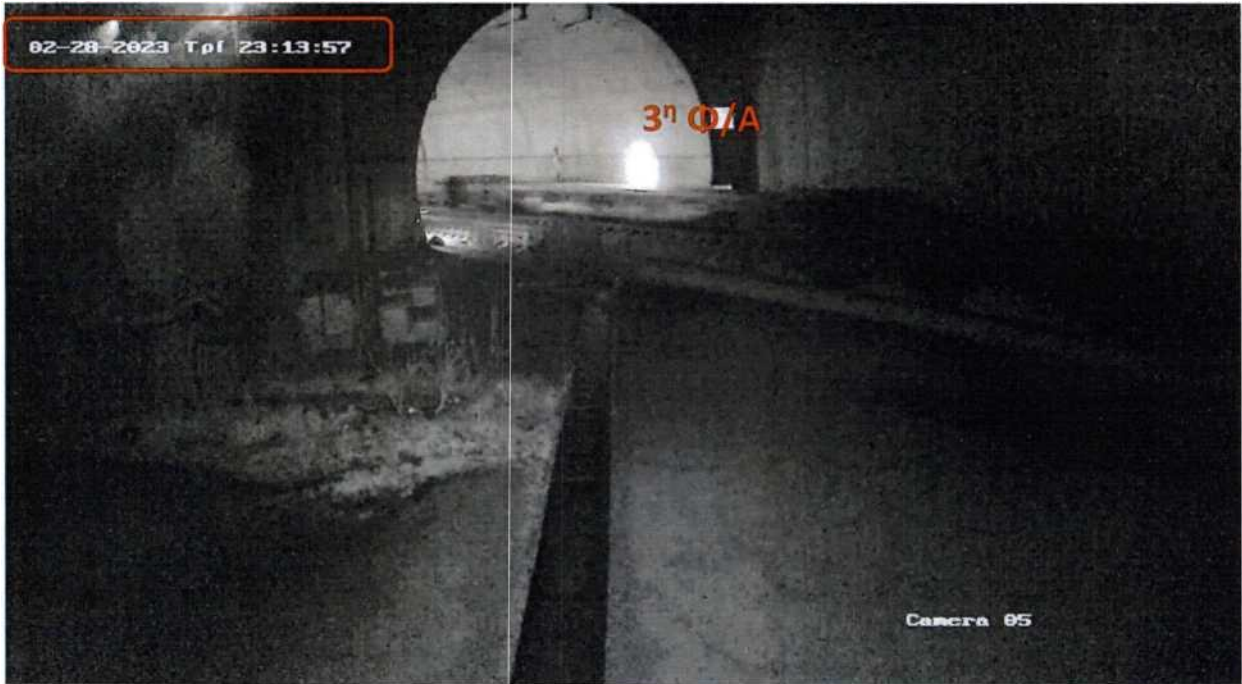
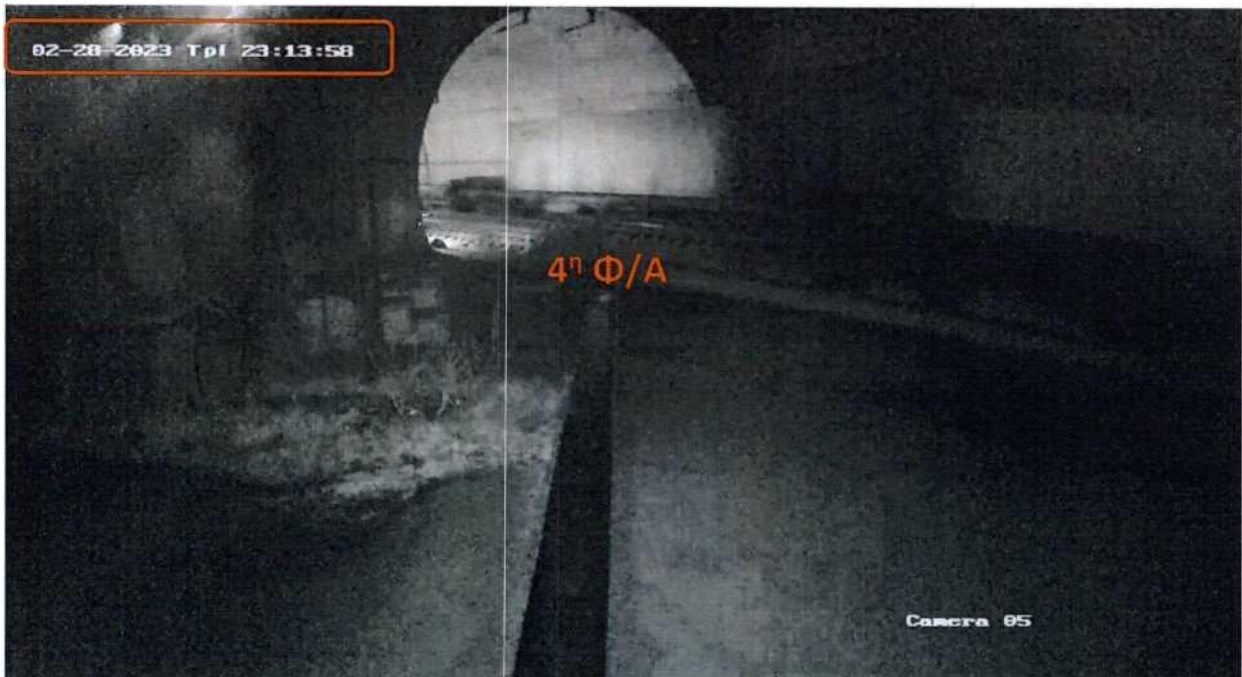
Από την **προβολή του 2^{ου} βίντεο** (είσοδος σήραγγας Τεμπών-Ραψάνη) κατ' αρχήν προέκυψε ότι η κάμερα βρίσκεται εκτός της σήραγγας στην βόρεια πλευρά (είσοδος προς Λάρισα) και παρουσιάζει τον συρμό να διέρχεται κινούμενος στην γραμμή καθόδου με κατεύθυνση προς Λάρισα. Η κάμερα

καταγραφής είναι συνδεδεμένη στο κανάλι 5 (Camera 5) του καταγραφικού και η ημερομηνία και η ώρα είναι αντίστοιχα 28-2-2023 και 23.13. Από την ανάλυση του 2^{ου} βίντεο προέκυψαν οι κάτωθι εικόνες:
